## INFORME DE ENSAYOS IDIC DSA SAM LRB N° J.78795-3/2024

1 (una) Probeta de acero SR500 de 6,5 mm de espesor, de acuerdo a formulación entregada por el cliente.

| Análisis | Método | Fecha de ensayo |
|---|---|---|
| Resistencia Balística. | Norma NIJ Standard 0108.01 Ballistic Resistant Protective Materials. | 07ENE2025 |

## ANEXO FOTOGRÁFICO IDIC DSA SAM LRB N° J.78795-3/2024

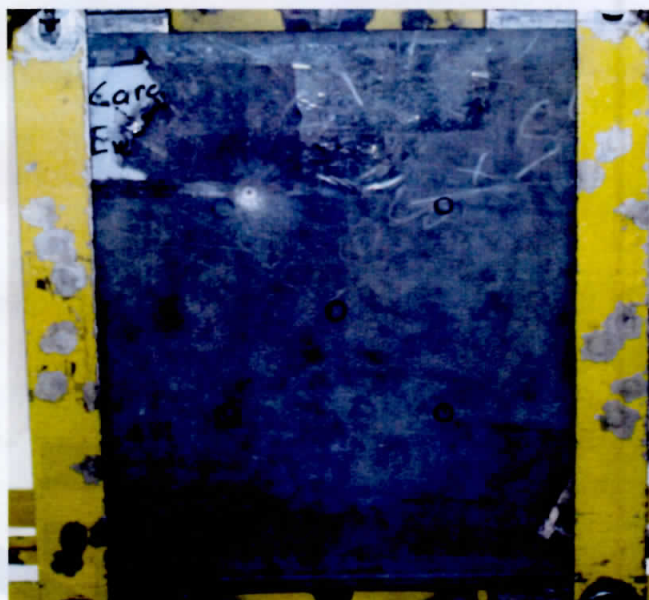
| Ensayo | Requisitos | Resultados | | | | | Condición |
|---|---|---|---|---|---|---|---|
| Resistencia Balística<br><br>Nivel III | - Munición calibre 7,62 x 51 mm M80 FMJ.<br><br>- Velocidad: 838 ±15 m/s. | 1 | Superior Izquierdo | 839,7 | 839,3 | No | Cumple |

**Disparo N°1.**  
Zona de impacto superior izquierdo, sin observaciones.

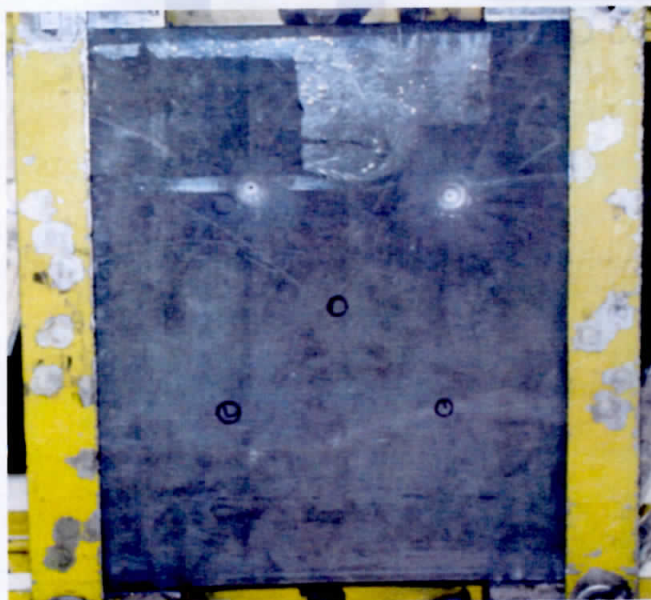
| Ensayo | Requisitos | Resultados | | | | | Condición |
|---|---|---|---|---|---|---|---|
| | | 2 | Superior Derecho | 852,5 | 852,4 | No | Cumple |

**Disparo N°2.**  
Zona de impacto superior derecho, sin observaciones.

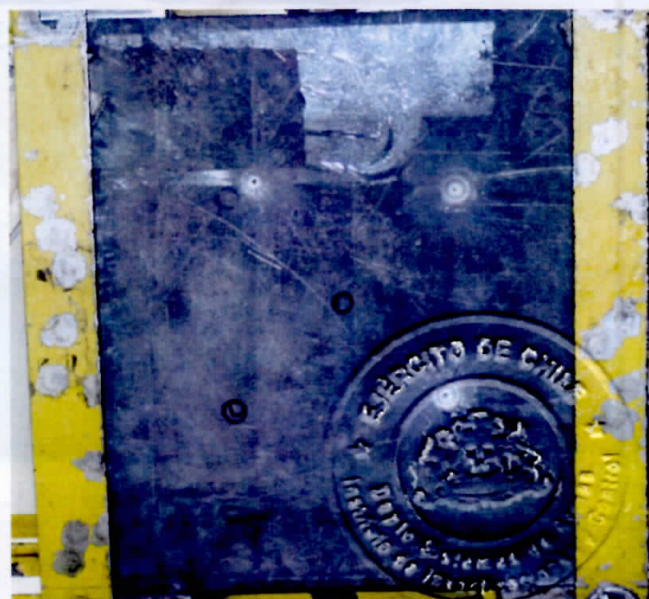
| Ensayo | Requisitos | Resultados | | | | | Condición |
|---|---|---|---|---|---|---|---|
| | | 3 | Inferior Derecho | 844,2 | 843,8 | No | Cumple |

**Disparo N°3.**  
Zona de impacto inferior derecho, sin observaciones.

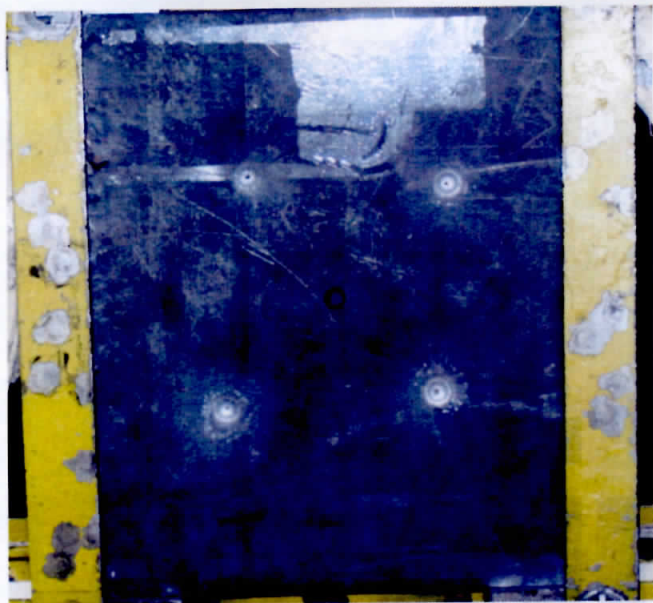
**Disparo N°4.**

| Ensayo | Requisitos | Resultados | | | | | Condición |
|---|---|---|---|---|---|---|---|
| | | 4 | Inferior Izquierdo | 842,4 | 842,1 | No | Cumple |

Zona de impacto inferior izquierdo, sin observaciones.

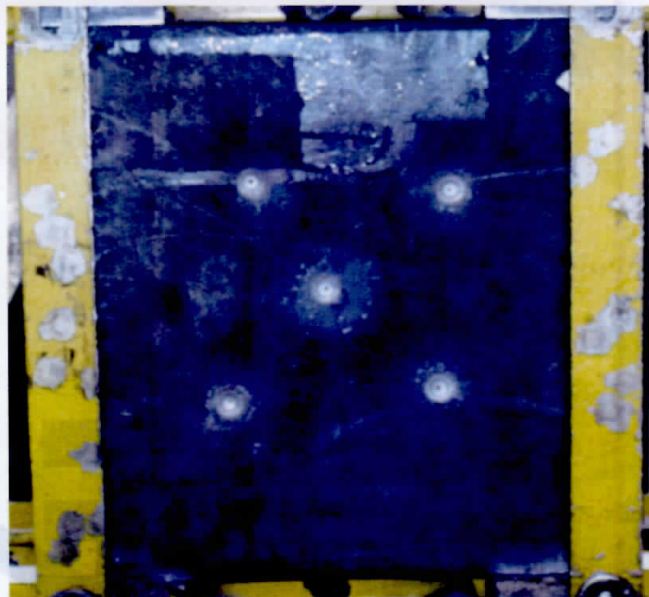
**Disparo N°5.**

| Ensayo | Requisitos | Resultados | | | | | Condición |
|---|---|---|---|---|---|---|---|
| | | 5 | Centro | 841,1 | 840,8 | No | Cumple |

Zona de impacto centro, sin observaciones.

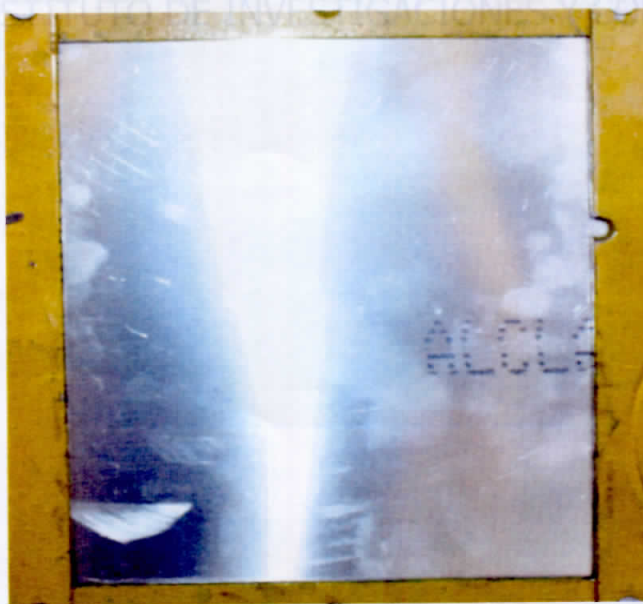
**Placa Testigo.**

- A. En relación a los resultados obtenidos de acuerdo a requerimientos solicitados por el cliente, se observó que no hubo penetración de los proyectiles a través de la probeta y placa testigo.
- B. Se adjunta Anexo Fotográfico IDIC DSA SAM LRB N° J.78795-3/2024.

Sin daños de penetración por fragmentos de material o proyectil.
